AMPLIAMENTO DELLA SCUOLA ELEMENTARE DI BORGO TREVI FINALIZZATO ALLA CONCENTRAZIONE DEL CICLO DI STUDI, PREVIA DEMOLIZIONE DELL'EDIFICIO SCUOLA EX-MATERNA IN STATO DI PERICOLO

PROGETTO ESECUTIVO - ELABORATI ARCHITETTONICI

ELABORATI ALLEGATI ALLA RELAZIONE PAESAGGISTICA
Documentazione fotografica - Elaborazioni Infografiche

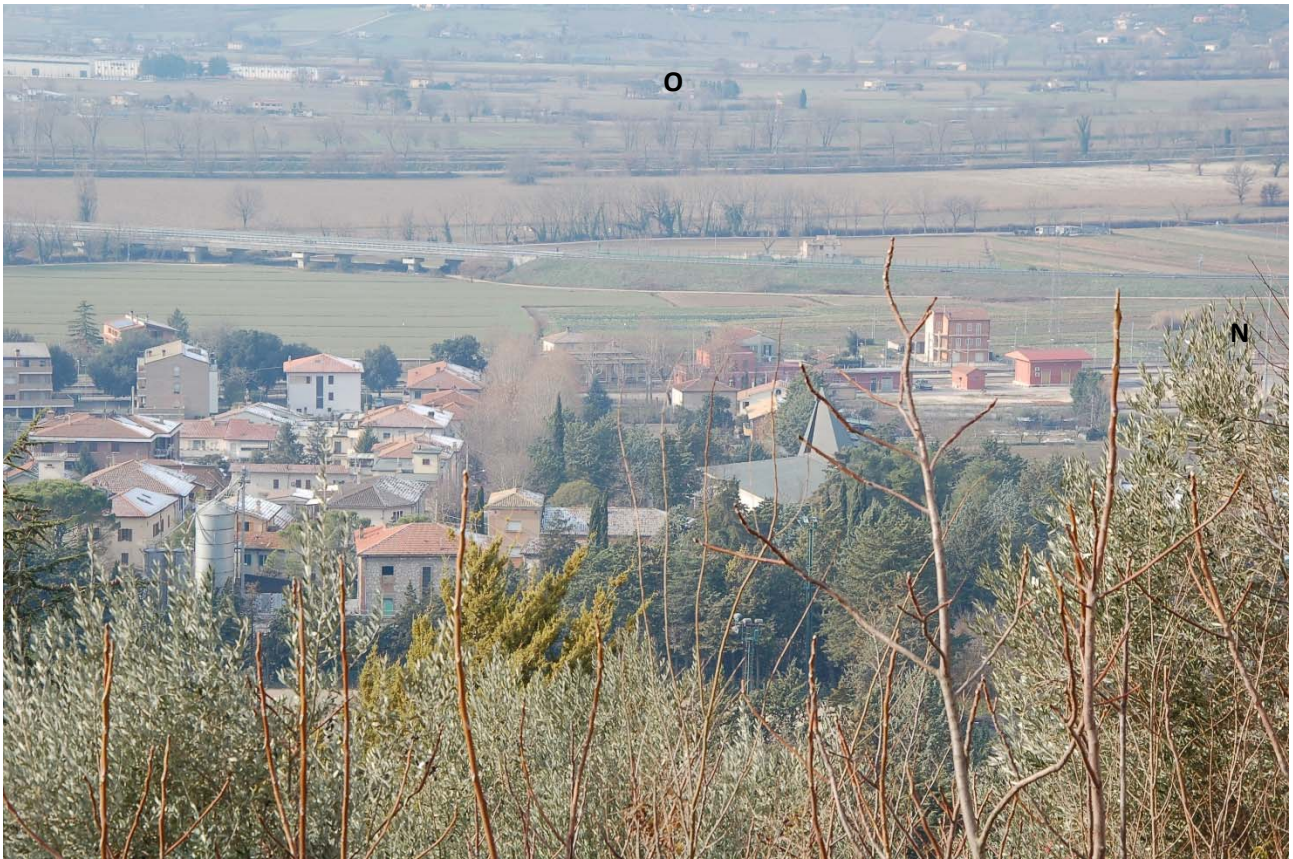
Foto n. 1 – Veduta da Via dei Monasteri

L'area d'intervento e gli edifici che vi insistono, nonostante l'esistente edificio della scuola materna sia disposto su due livelli con altezza totale pari a 7 metri, non sono visibili per effetto: della folta vegetazione posta sul declivio sottostante e sino alla Via Flaminia, entro l'area di sedime della Chiesa Parrocchiale della Sacra Famiglia, lungo il Viale della Stazione; della rilevante altezza della copertura dell'aula liturgica della Chiesa stessa. Data scatto: 05.01.2019

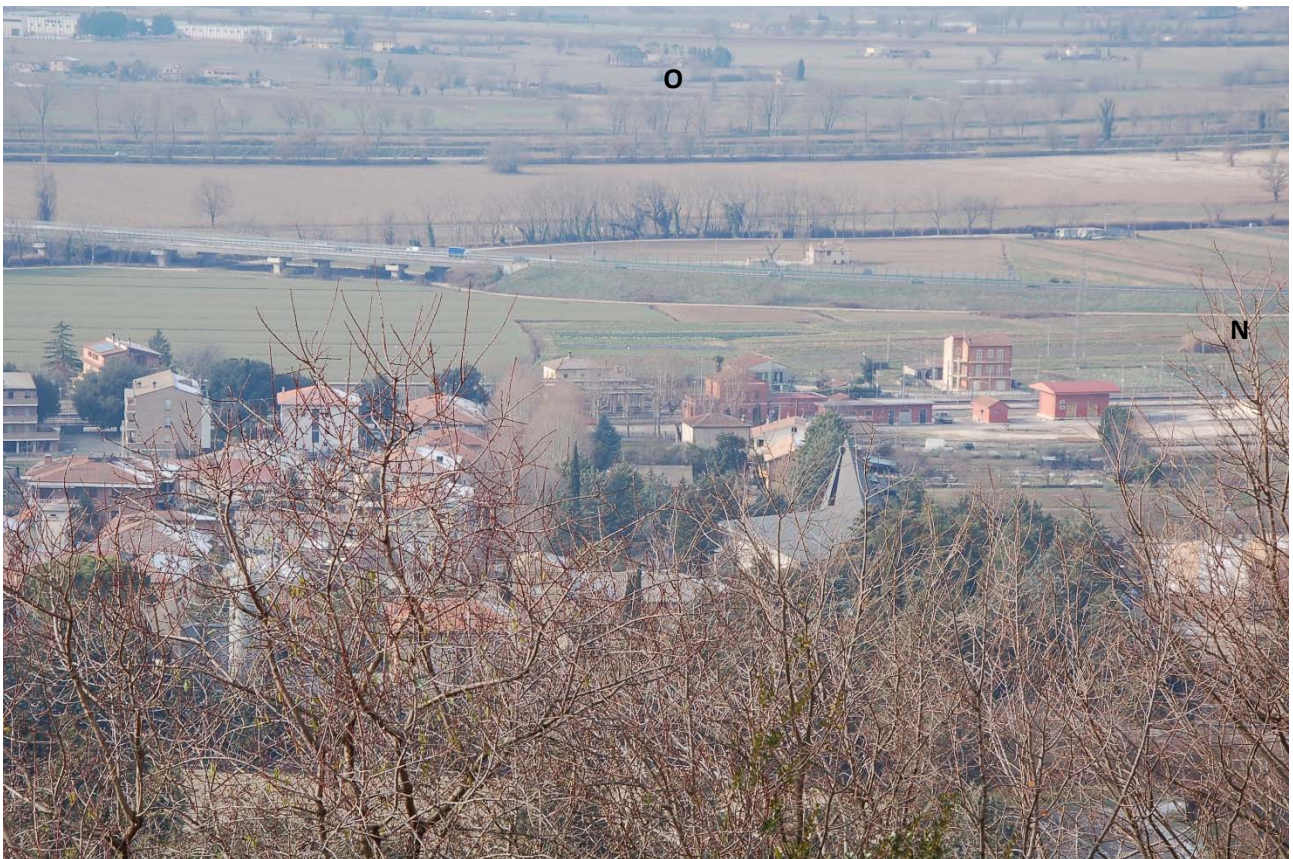
Foto n. 2 – Veduta da punto posto sul terrazzamento superiore a Via dei Monasteri (direzione Santa Chiara). Da tale punto di visuale è appena percepibile solo una parte della copertura dell'esistente edificio che accoglie la scuola materna, disposto su due livelli. Data scatto: 05.01.2019

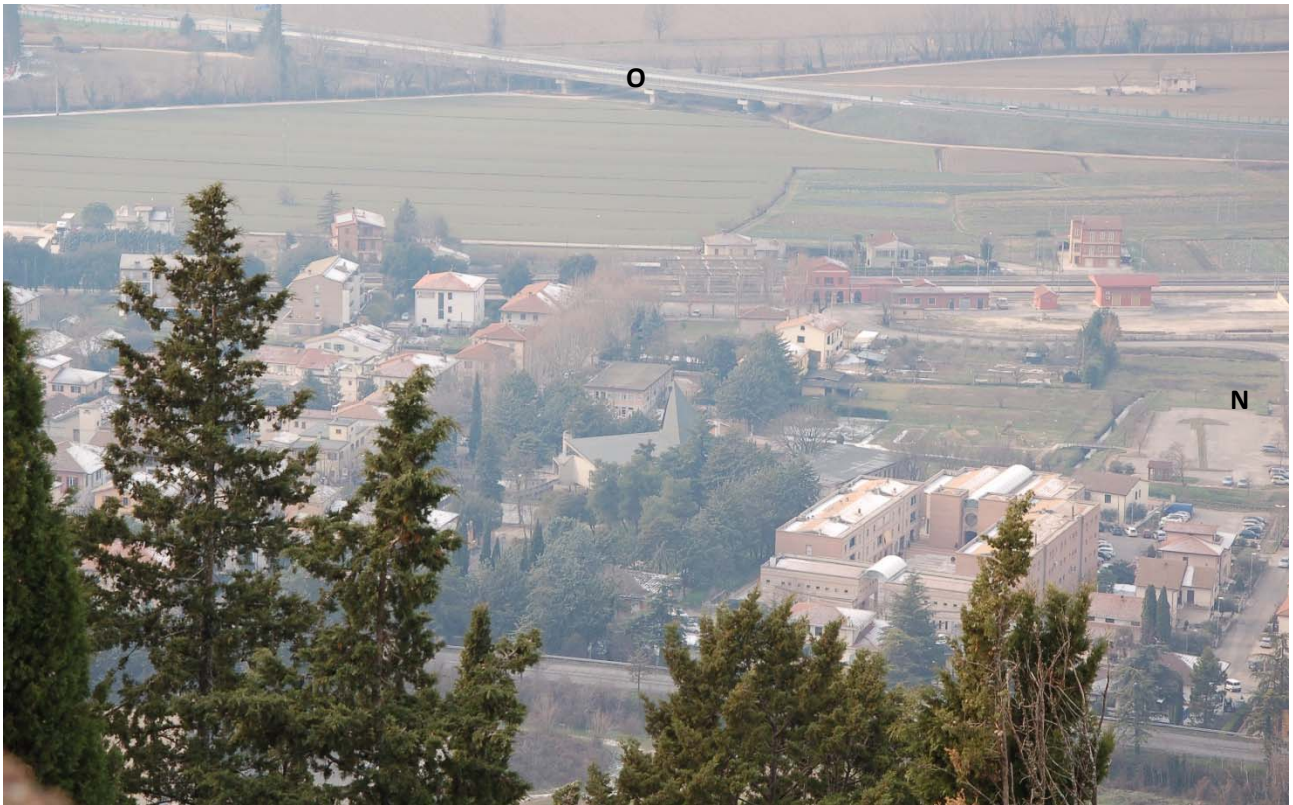
Foto n. 3 – Veduta da punto panoramico posto sulla Via Fantosati.

Dell'area d'intervento sono parzialmente visibili: l'esistente edificio a due piani della scuola materna; la porzione di area d'intervento posta ad ovest dell'edificio stesso (attuale parcheggio che sarà trasformato in area a verde e sede della greenway alberata); la porzione nord dell'area d'intervento (a destra rispetto alla copertura dell'aula liturgica della Chiesa). L'attuale scuola elementare, avente massima altezza identica agli edifici di progetto, non è visibile. Data scatto: 05.01.2019

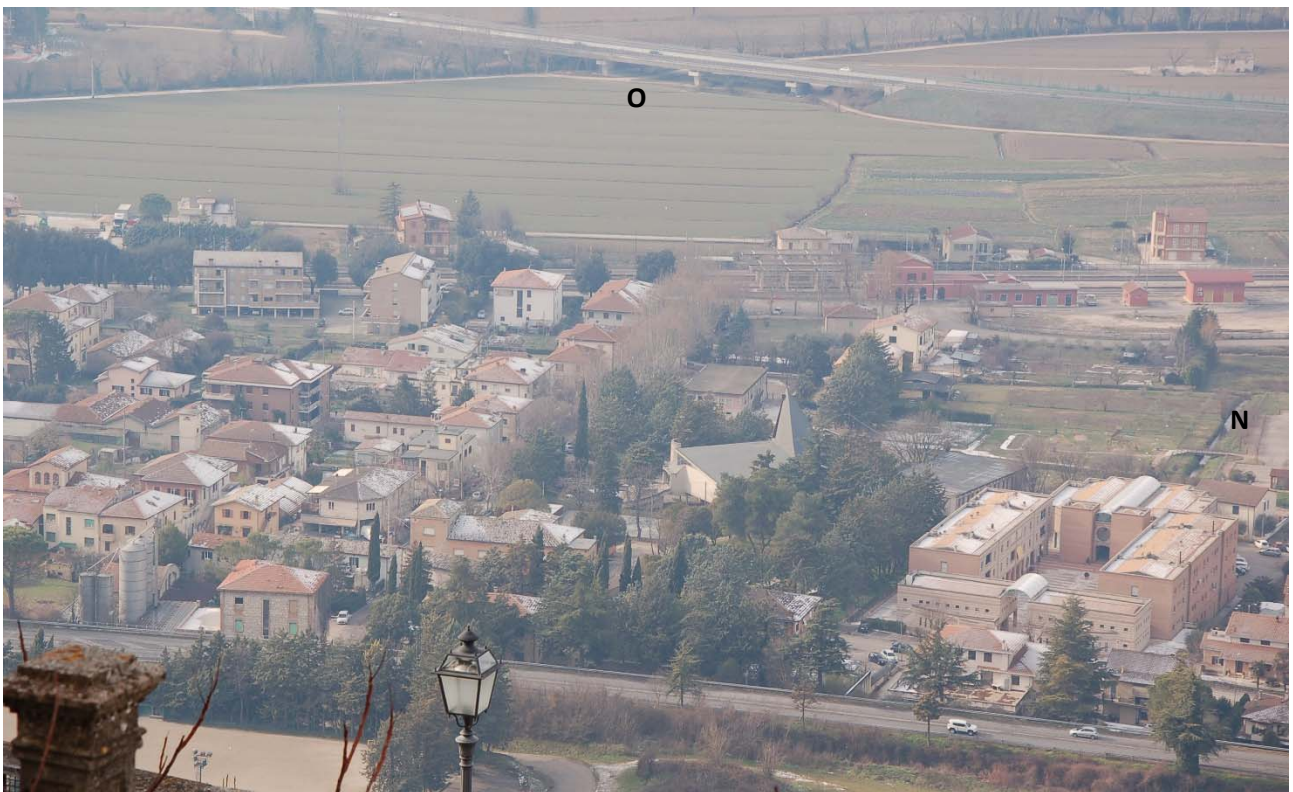
Foto n. 4 – Veduta da punto panoramico posto sul terrazzamento superiore a Via Fantosati.

Il punto di ripresa è quello posto a maggiore altezza sul versante dell'abitato di Trevi che affaccia in direzione ovest; nei superiori gradoni del Centro storico di Trevi non esistono ulteriori affacci verso Borgo Trevi. Questa immagine è stata utilizzata per la redazione dell'elaborazione infografica di fotoinserimento. Dell'area d'intervento sono limitatamente visibili le stesse porzioni dell'esistente edificato, con esclusione dell'attuale scuola elementare, e delle aree esterne pertinentziali della precedente Foto 3. Data scatto: 05.01.2019

STATO ATTUALE di cui alla precedente Foto n. 4
Veduta dal punto panoramico posto sul terrazzamento superiore a Via Fantosati.

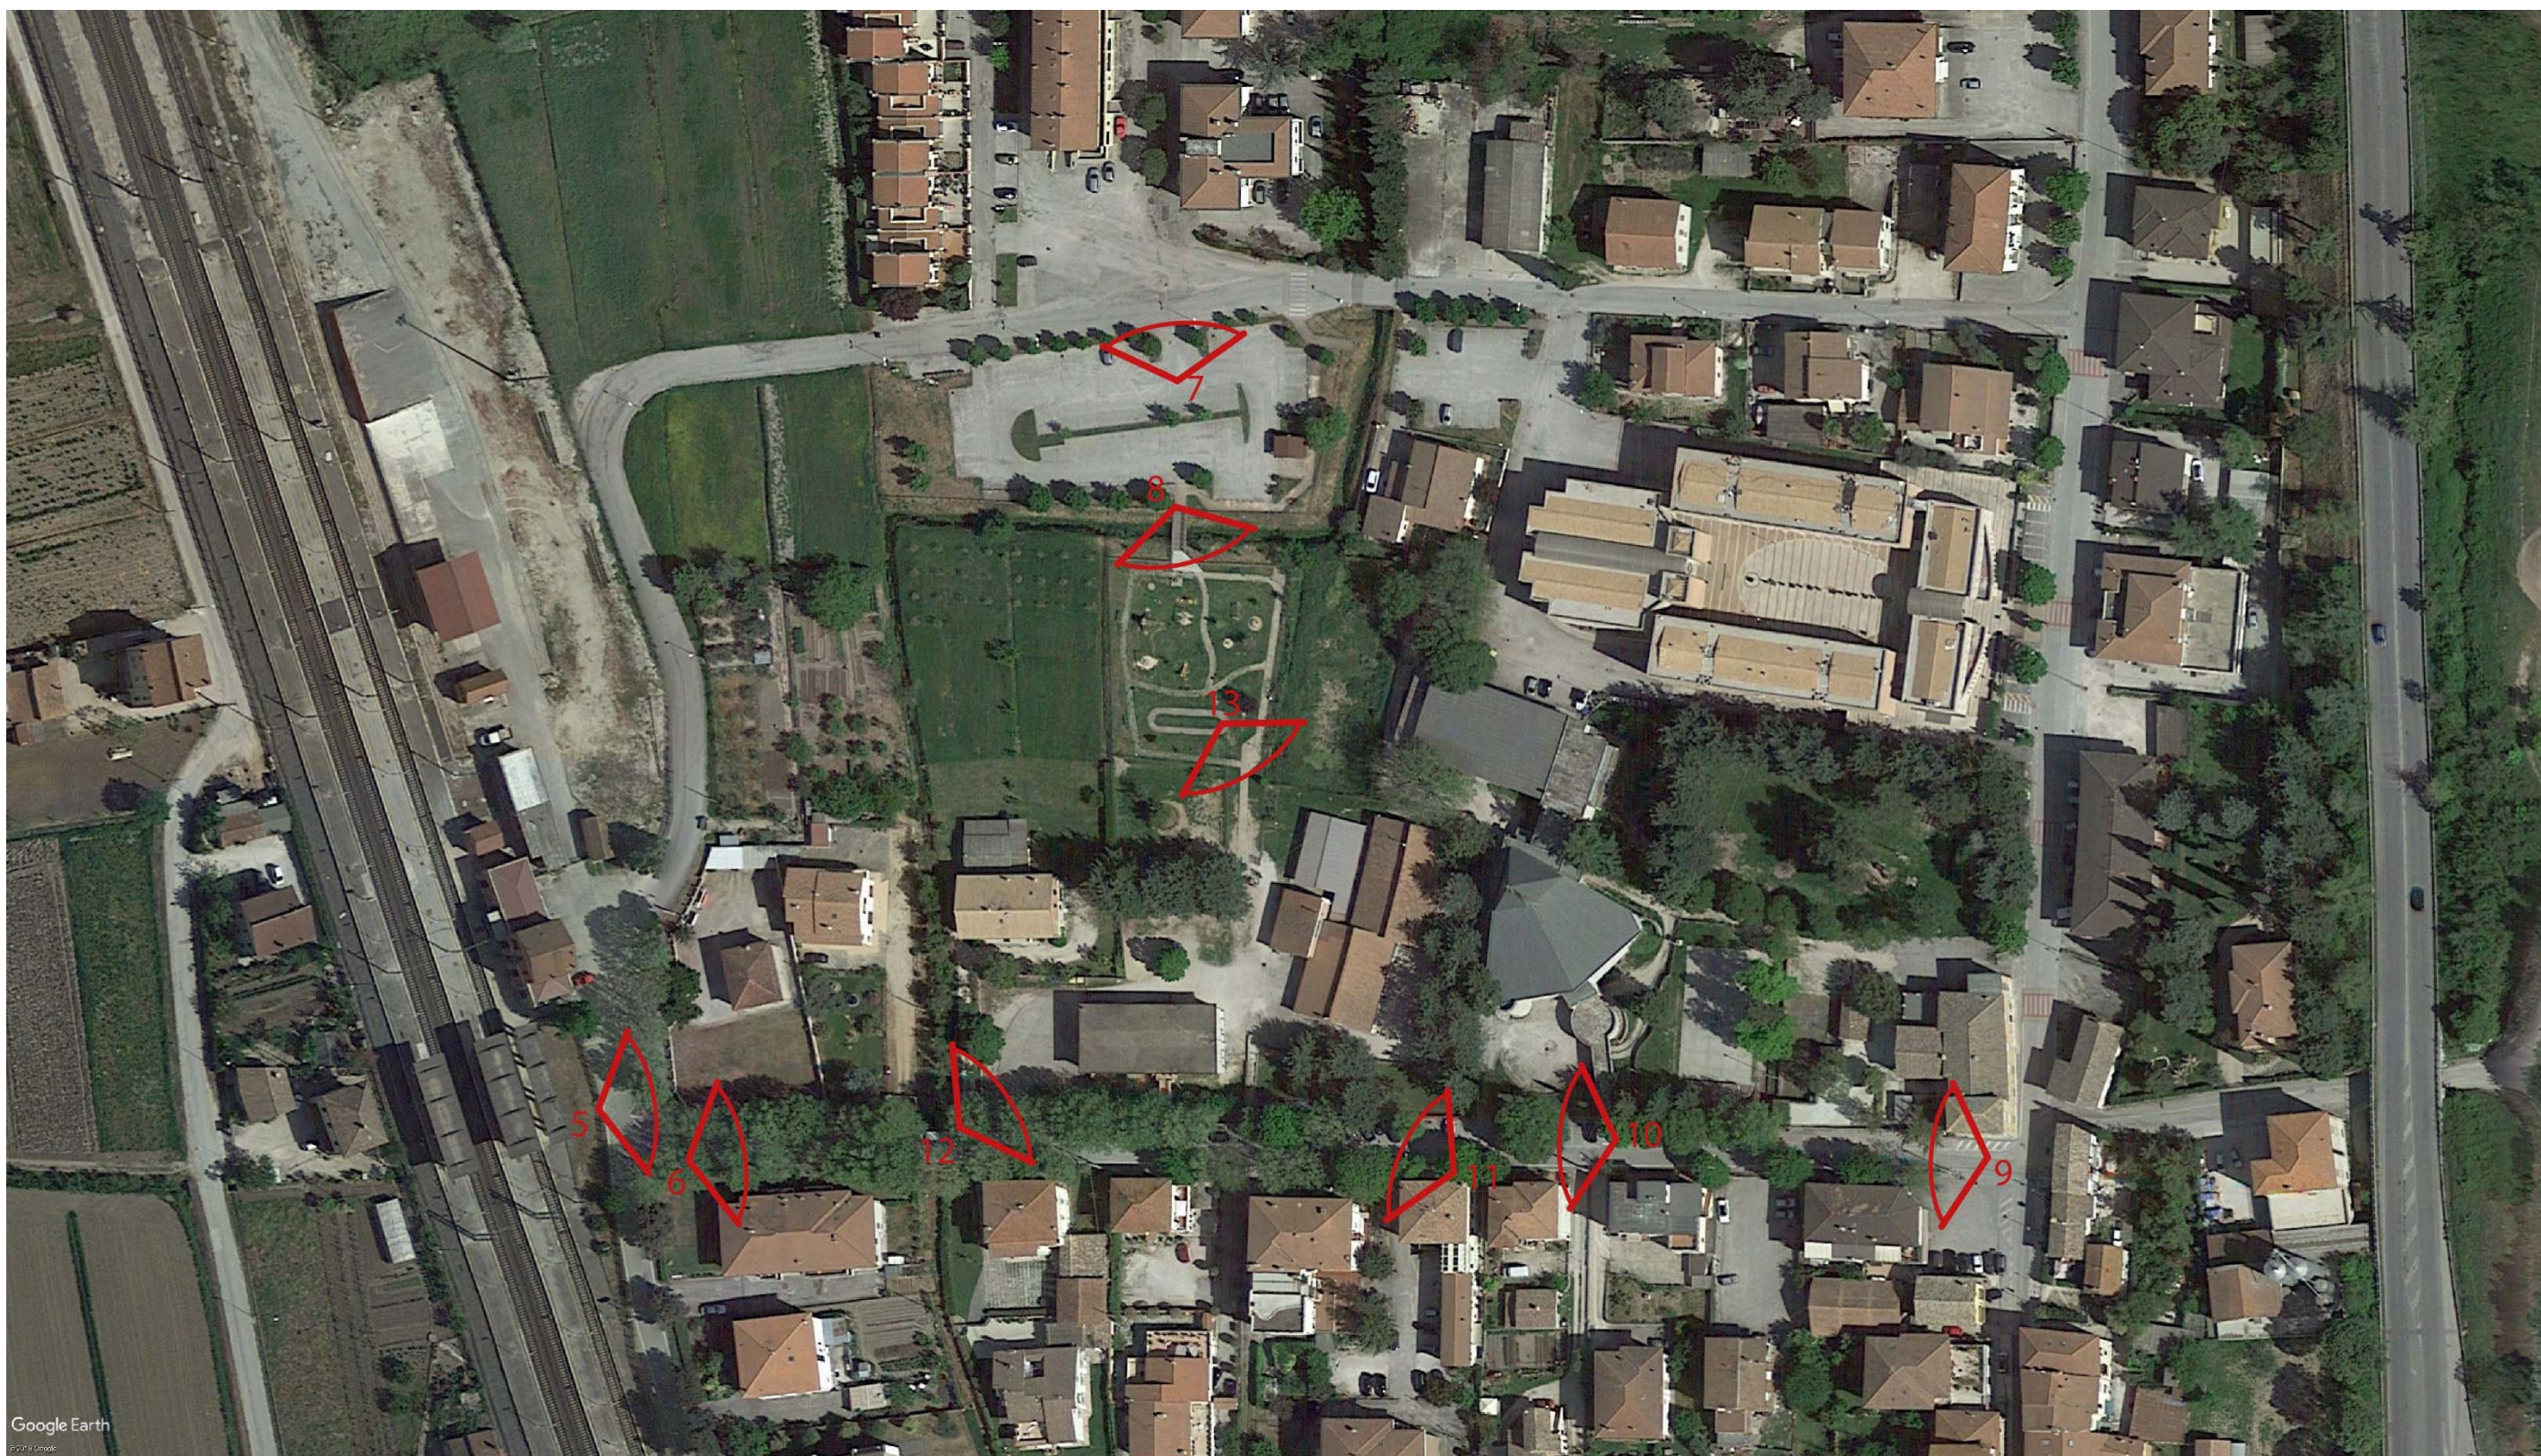
BORGO TREVI: MAPPA DEI PUNTI DI RIPRESA FOTOGRAFICA

Immagine zenitale con indicazione dei punti di ripresa fotografica eseguiti lungo il Viale della Stazione (Foto 5, 6, 9, 10, 11, 12), dal parcheggio posto su Via Gramsci (7) dall'area a verde pubblico attrezzata posta tra il complesso scolastico e il parcheggio di Via Gramsci (8 e 13)

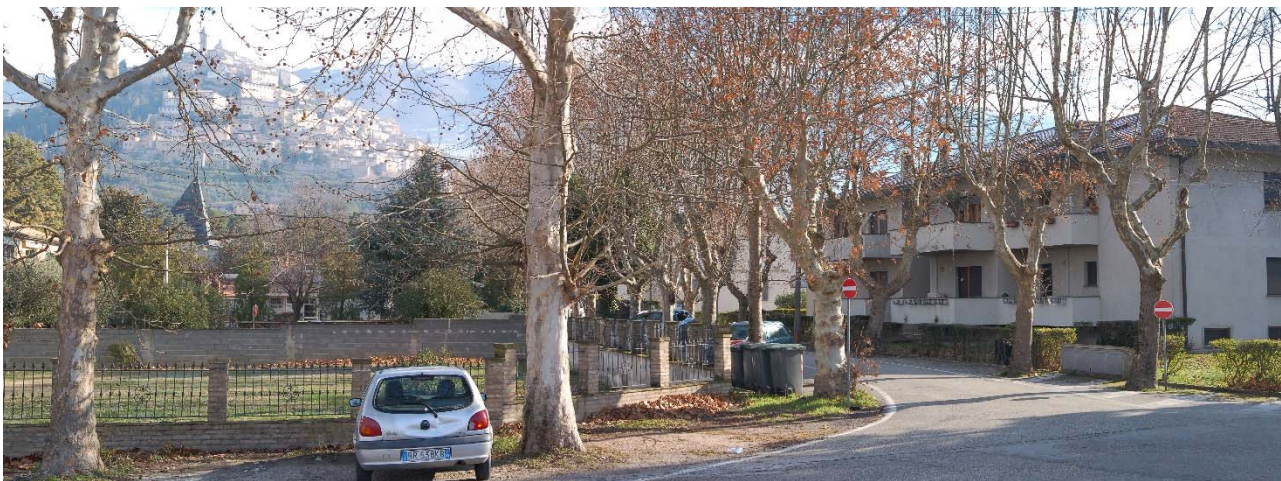
Foto n. 5 – Veduta a visuale ampia dalla zona della stazione ferroviaria della linea Roma-Ancona. Dell'area d'intervento ed edifici che vi insistono si intravede una limitata porzione di un'ala della scuola elementare, per effetto della spolazione stagionale delle alberature poste tra il punto di vista e l'area scolastica. Data scatto: 05.01.2019

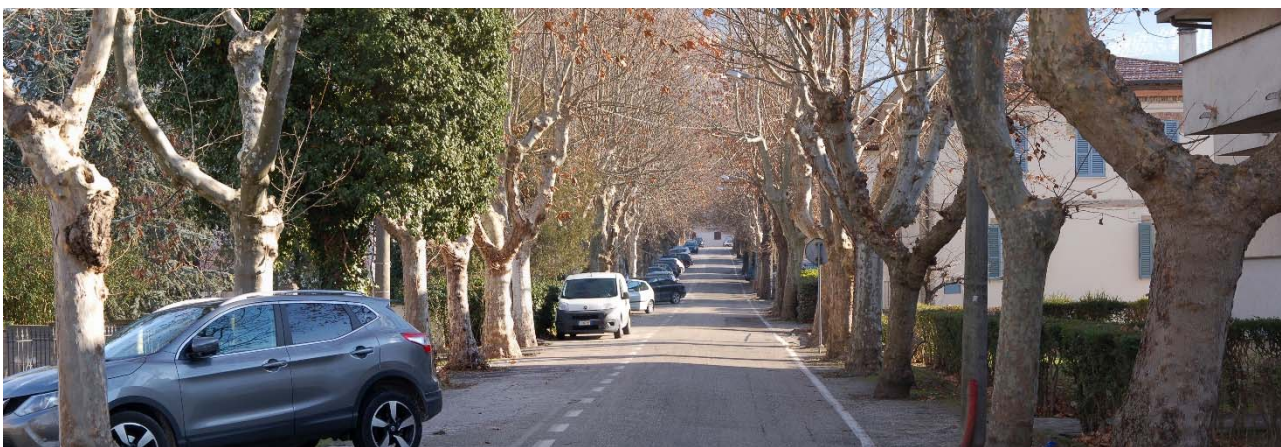
Foto n. 6 – Veduta a visuale ampia dalla sezione terminale del Viale della Stazione in direzione est. Nonostante la spolazione stagionale delle alberature di platano poste lungo il Viale della Stazione, l'area d'intervento e gli edifici che vi insistono non sono visibili. Data scatto: 05.01.2019

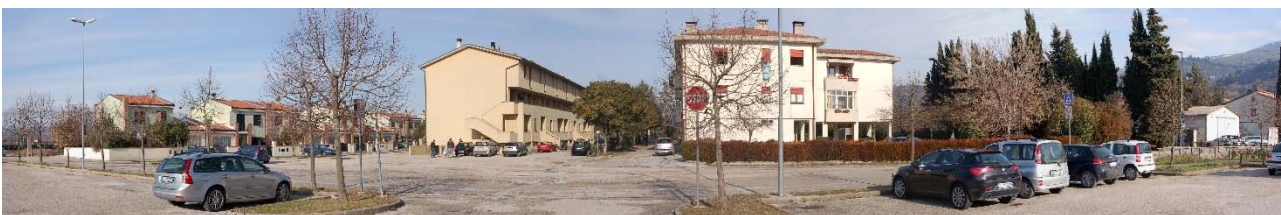
Foto n. 7 – Veduta a visuale ampia dal parcheggio posto su Via Gramsci degli edifici che vi affacciano. Trattasi degli interventi edilizi eseguiti a partire dagli anni 60/70 del novecento e sino all'anno 2000. Data scatto: 05.01.2019

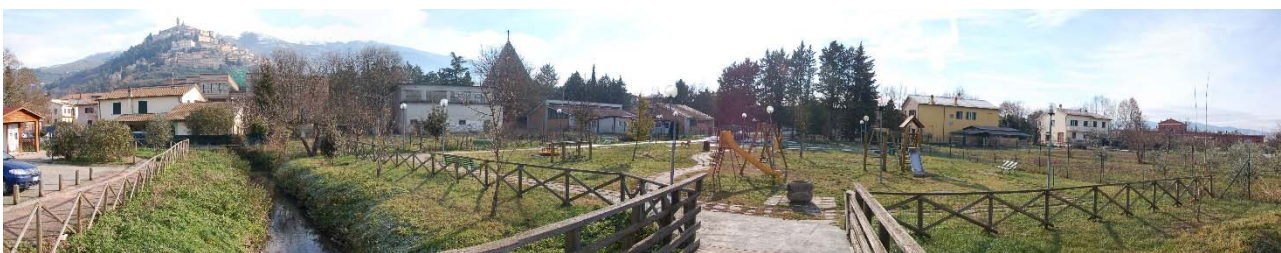
Foto n. 8 – Veduta a visuale ampia dal ponticello sul fosso Alveolo verso l'area a verde pubblico e il complesso scolastico. Nell'immagine diretta verso l'area d'intervento predominano: la copertura dell'aula liturgica della Chiesa della Sacra Famiglia e l'annessa palestra parrocchiale. Per la spolazione stagionale delle alberature è possibile intravedere l'attuale scuola elementare. Data scatto: 05.01.2019

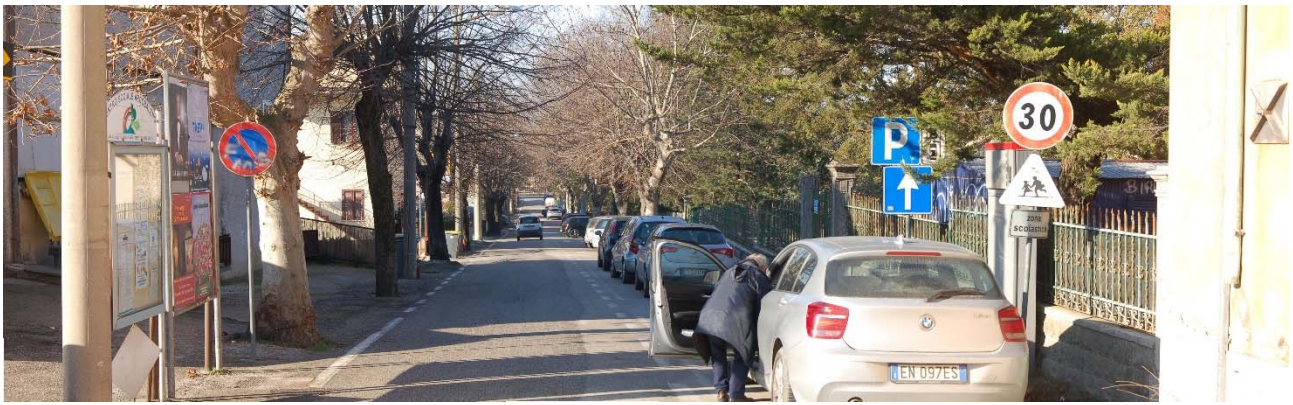
Foto n. 9 – Veduta a visuale ampia dalla sezione di monte del Viale della Stazione. Nonostante la perdita del fogliame delle alberature di platano, l’area d’intervento e gli edifici che vi insistono non sono visibili. Data scatto: 05.01.2019

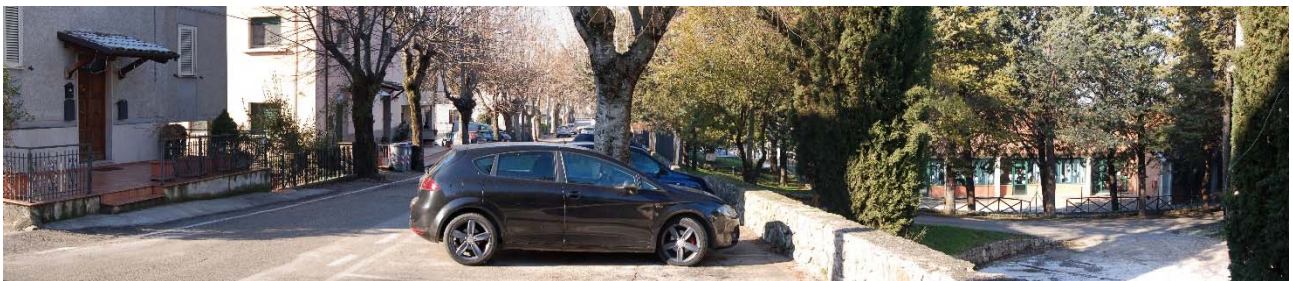
Foto n. 10 – Veduta a visuale ampia dal punto di accesso pedonale all’area della Chiesa Parrocchiale della Sacra Famiglia. Le folte alberature sempreverdi poste sull’area pertinenziale del complesso parrocchiale riducono sensibilmente la percepibilità dell’ala dell’edificio della scuola elementare che affaccia in direzione della Chiesa. La riduzione percettiva è amplificata dall’esistente dislivello tra il piano d’imposta della Chiesa e quello della scuola elementare. Data scatto: 05.01.2019

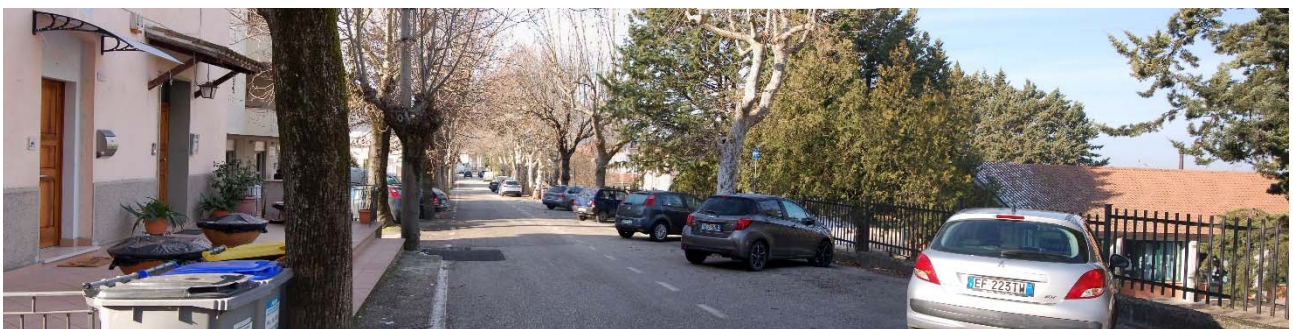
Foto n. 11 – Veduta a visuale ampia dal punto di accesso carrabile all’area scolastica di progetto. Le alberature esistenti collocate all’interno dell’area d’intervento, di cui si prevede la salvaguardia, ed i platani del Viale della Stazione riducono sensibilmente la percezione dell’edificato scolastico, impedendo la vista dell’asilo a due livelli e riducendo quella della scuola elementare ad un limitato scorcio. Il locale dislivello, pari a 3,71 metri, tra la quota del Viale della Stazione e la quota d’imposta dell’edificato esistente, quota che sarà la stessa dell’ampliamento di progetto, amplifica l’importanza percettiva e figurativa delle coperture, rendendole di fatto il quinto prospetto dell’edificato. Il progetto di ampliamento redatto ha assunto tale condizione come uno degli elementi fondativi, conferendo anche alle coperture una caratterizzazione percettiva e cromatica in continuità con il trattamento delle facciate. Data scatto: 05.01.2019

Dall'immagine è desumibile il significativo esistente dislivello tra la quota d'imposta degli edifici scolastici e la quota del Viale della Stazione (3,71 m). Come pure è ben apprezzabile l'importanza delle coperture, sul piano percettivo e figurativo, che divengono il quinto prospetto dell'edificato, esistente e di progetto. In tal senso si rimanda ai contenuti della nota di accompagnamento della precedente Foto n. 11. Data scatto: 13.03.2015

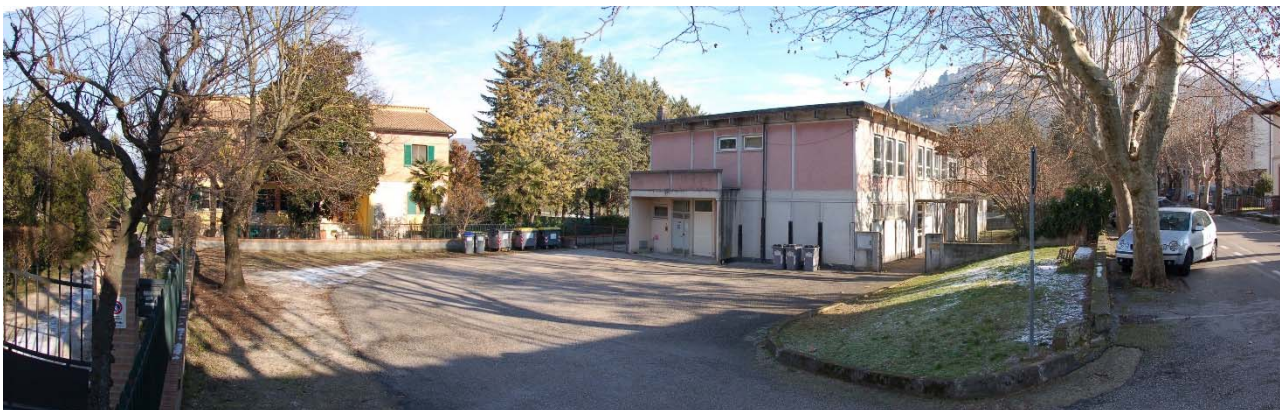
Foto n. 12 – Veduta a visuale ampia dell'attuale accesso carraio e del parcheggio del complesso scolastico. Il punto di vista coincide con l'inizio della futura greenway, percorso pubblico accessibile a tutti che collegherà, pedonalmente e piacevolmente, il Viale della Stazione con l'esistente area a verde attrezzata e, più in là, il parcheggio pubblico e Via Gramsci. L'attuale parcheggio diverrà, per la stragrande parte della sua superficie, un'area inerbita a prato che giungerà sino al viale della stazione dedicata al gioco dei piccoli studenti. L'esistente albero di platano posto al margine del parcheggio sarà salvaguardato ed integrato alle ulteriori alberature di alto fusto che arricchiranno vegetalmente la *greenway*. Per tutto questo, le visuali panoramiche dal colle Treviso saranno maggiormente qualificate, come pure lo saranno le visuali dal Viale della Stazione riscattando, *in primis*, l'attuale desolata tristezza che induce la visione della panchina posta alla sommità dell'aiuola, collocata "in aderenza" ad uno stallo e affacciata su un "nonluogo". Data scatto: 05.01.2019

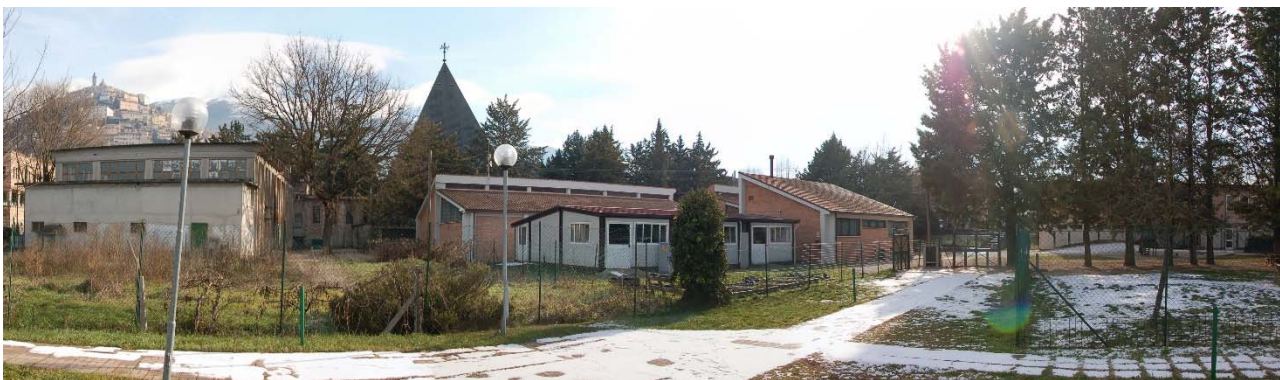
Foto n. 13 – Veduta a visuale ampia dall'area a verde pubblico attrezzata. Questa immagine è stata utilizzata per la redazione di una delle elaborazioni infografiche di fotoinserimento, di seguito allegate, anche perché il progetto prevede che l'ingresso al nuovo complesso scolastico affacci sull'area a verde pubblico attrezzata. L'analisi della foto evidenzia la predominanza, dimensionale e spaziale, della copertura dell'aula liturgica e della palestra parrocchiale rispetto all'esistente scuola elementare, la cui altezza massima è pari alla massima altezza dei nuovi corpi di fabbrica di progetto. Sullo sfondo, in alto a sinistra, è visibile il Centro Storico di Trevi, la cui percezione non sarà minimamente impedita dai nuovi corpi di fabbrica previsti. Data scatto: 05.01.2019

STATO ATTUALE di cui alla precedente Foto n. 13
Veduta a visuale ampia dall'area a verde pubblico attrezzato

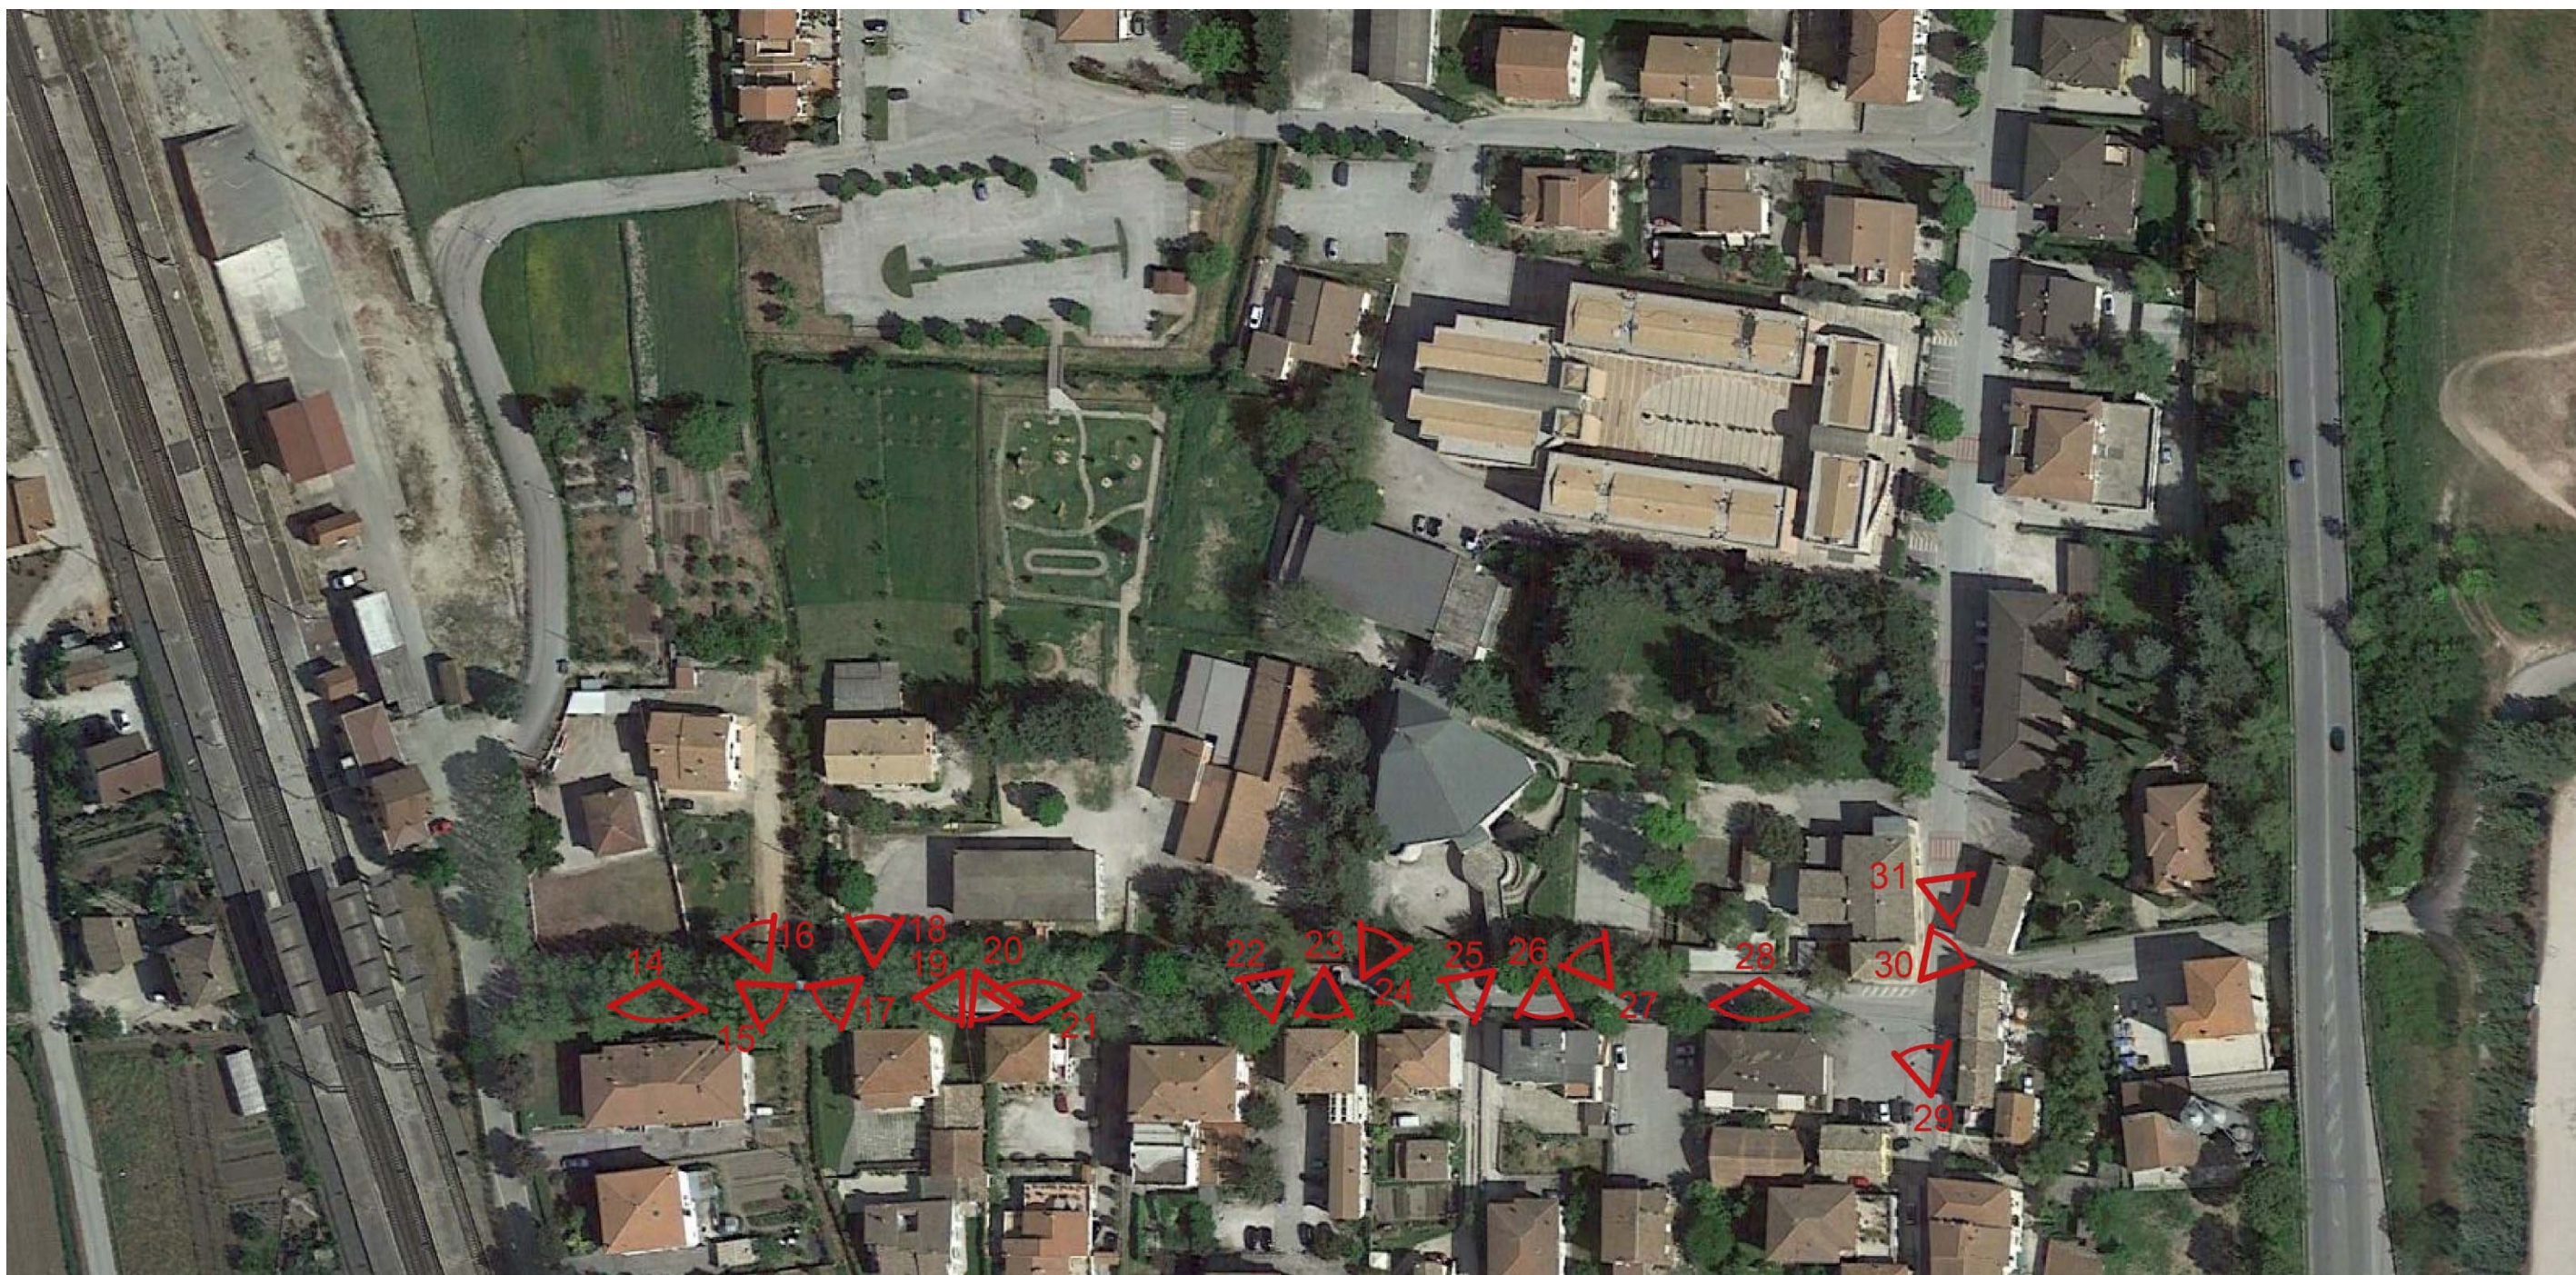
BORGO TREVÌ: MAPPA DELLE IMMAGINI DEGLI EDIFICI ESISTENTI

Immagine zenitale con indicazione dei punti di ripresa fotografica che ritraggono gli edifici posti lungo il Viale della Stazione (da 14 a 29) e la Chiesa di Sant'Egidio (30 e 31) posta sull'omonima Via urbana.

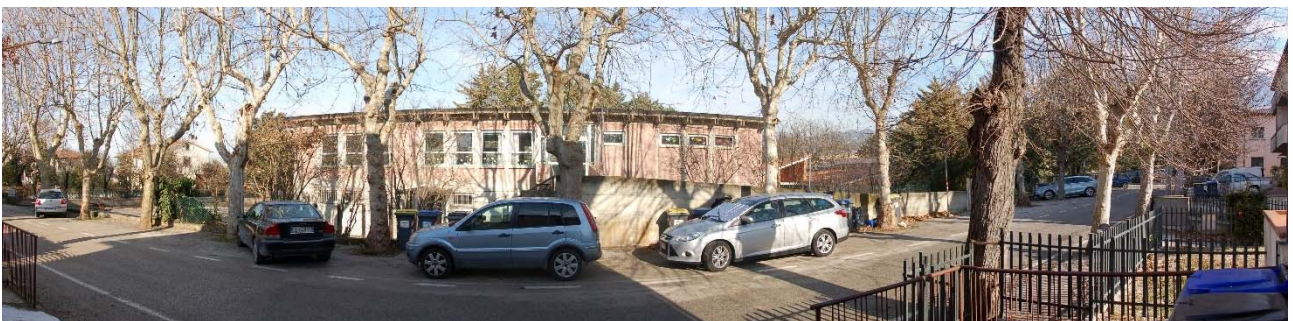
Foto n. 21 – Veduta a visuale ampia del prospetto dell'edificio della scuola materna di cui si prevede la demolizione, ripreso dall'ingresso del frontistante immobile di cui alla foto che precede.
Data scatto: 05.01.2019

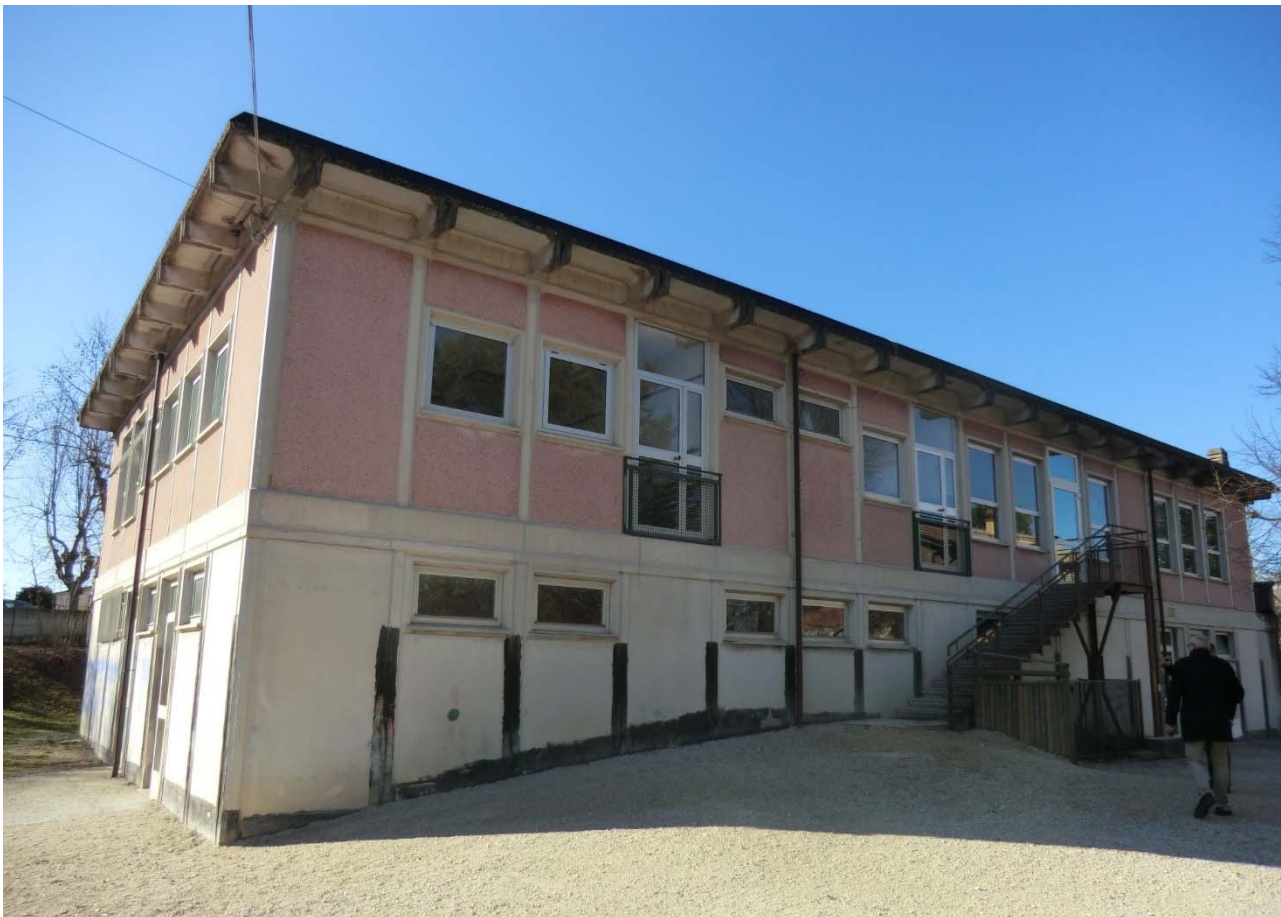
Foto n. 32 – Veduta dell'edificio della scuola materna di cui si prevede la demolizione, lato affacciato sull'area interna. Data scatto: 13.03.2015

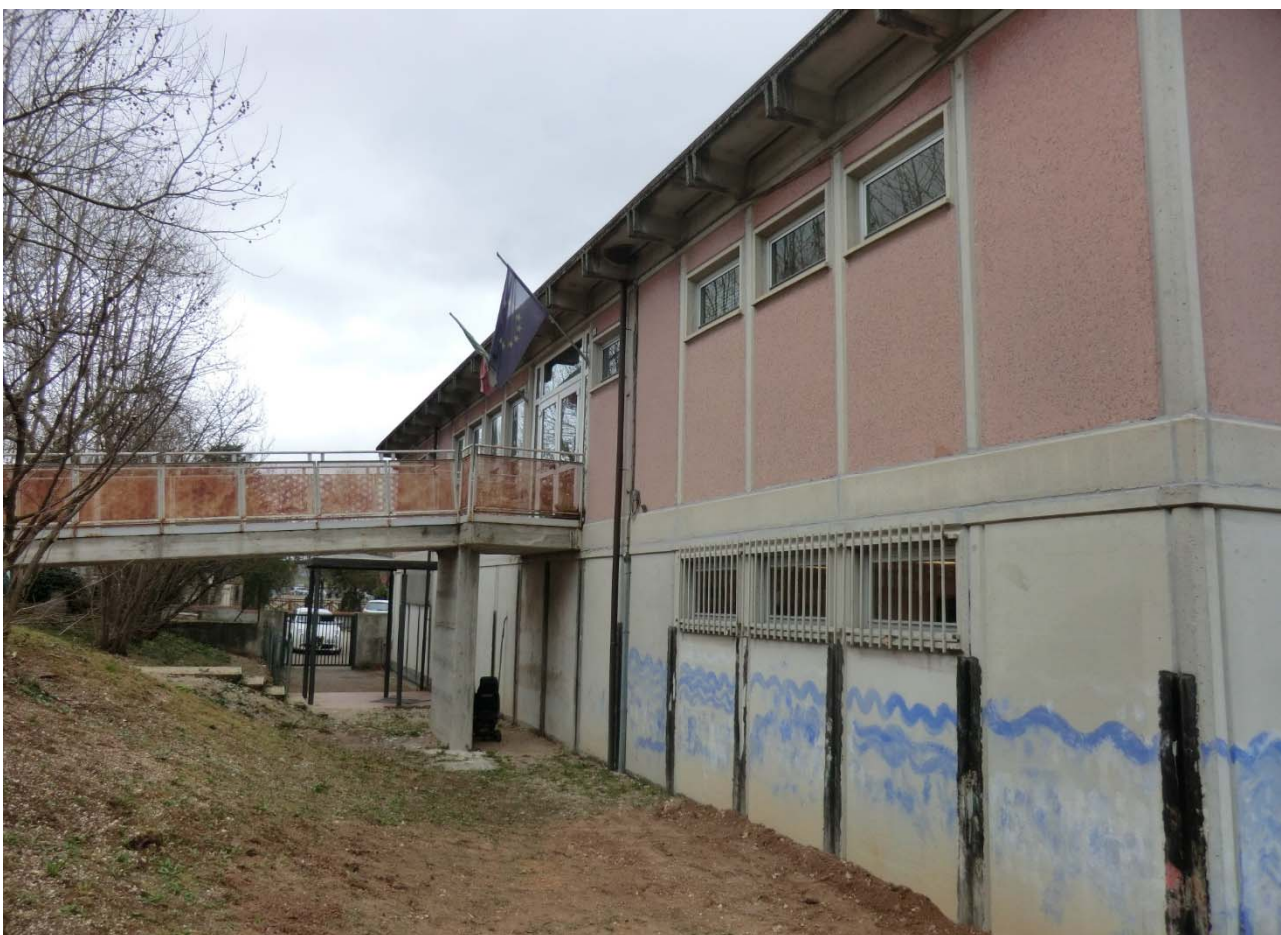
Foto n. 33 – Veduta dell'edificio della scuola materna di cui si prevede la demolizione, lato affacciato sul Viale della Stazione. Data scatto: 13.03.2015

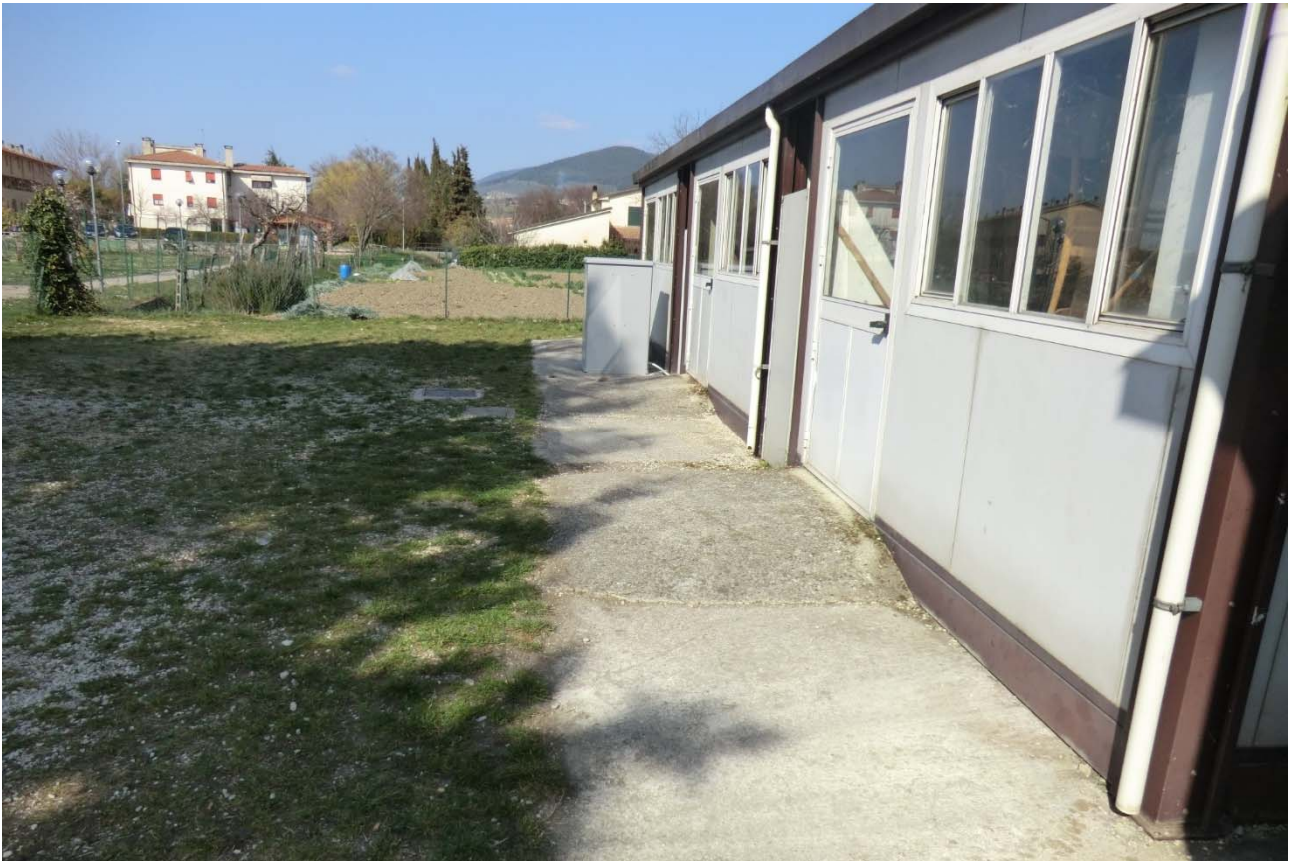
Foto n. 34 – Veduta dei moduli prefabbricati posti all'interno dell'area scolastica di cui si prevede la demolizione/rimozione (veduta in direzione nord). Data scatto: 13.03.2015

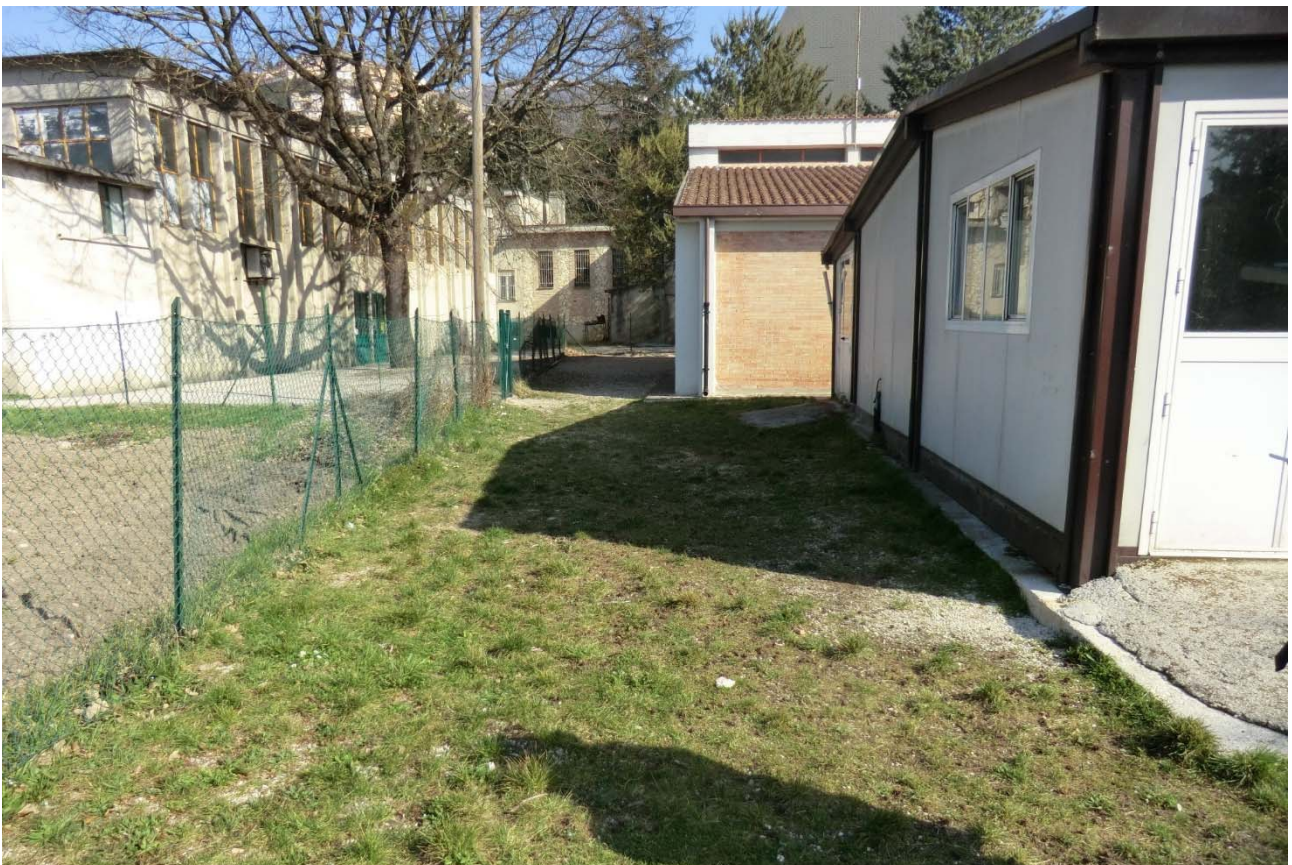
Foto n. 35 – Veduta in direzione est della zona di confine tra l'area scolastica e relativi edifici (a destra) e i terreni ed edifici di proprietà ecclesiastica. Data scatto: 13.03.2015
