AMPLIAMENTO DELLA SCUOLA ELEMENTARE DI BORGO TREVI FINALIZZATO ALLA CONCENTRAZIONE DEL CICLO DI STUDI, PREVIA DEMOLIZIONE DELL'EDIFICIO SCUOLA EX-MATERNA IN STATO DI PERICOLO

PROGETTO ESECUTIVO - ELABORATI ARCHITETTONICI

ELABORATI ALLEGATI ALLA RELAZIONE PAESAGGISTICA
Documentazione fotografica - Elaborazioni Infografiche

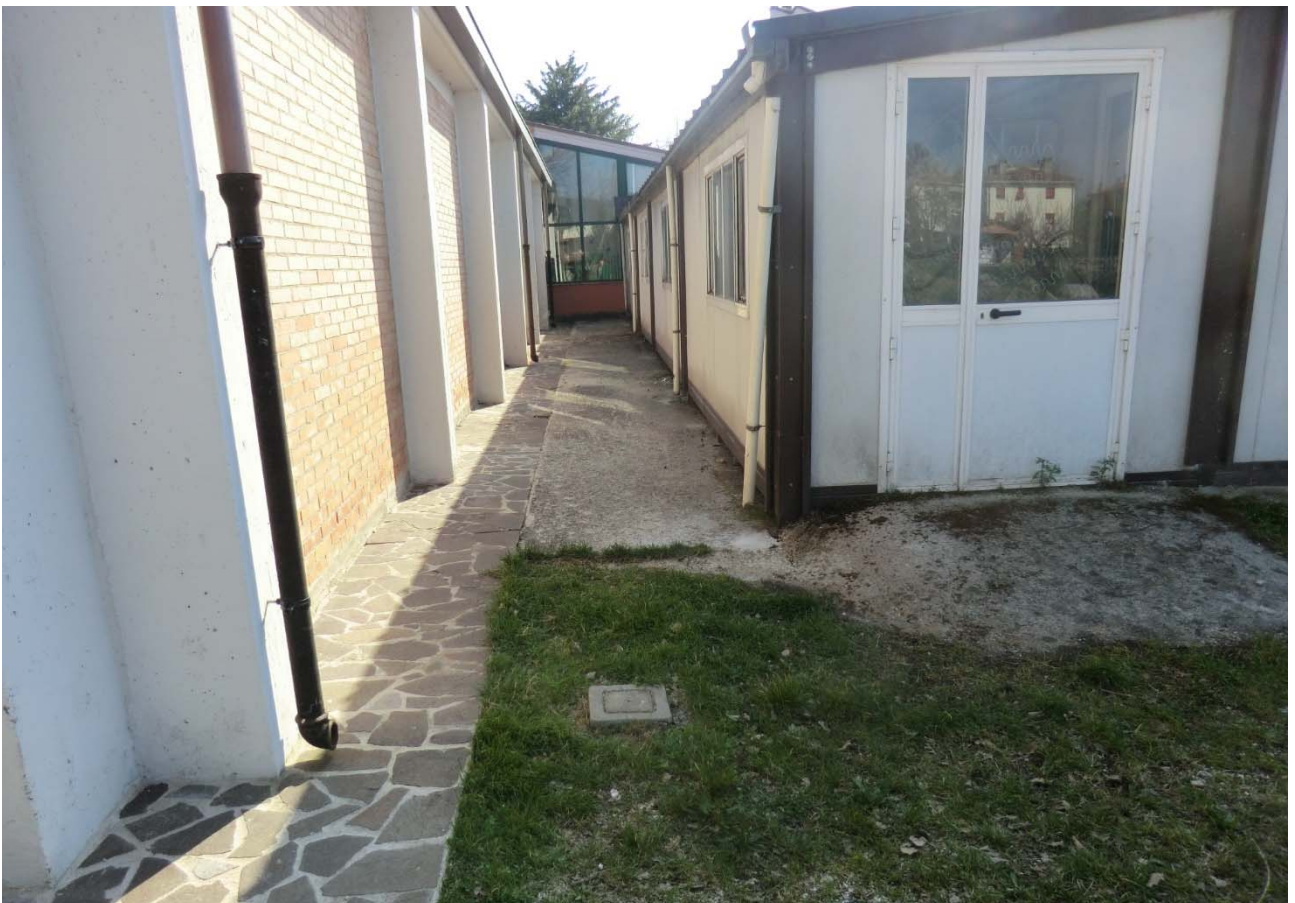
Foto n. 37 – Veduta in direzione sud dell'edificio della scuola elementare e dei contigui moduli prefabbricati di cui si prevede la demolizione/rimozione. Data scatto: 13.03.2015

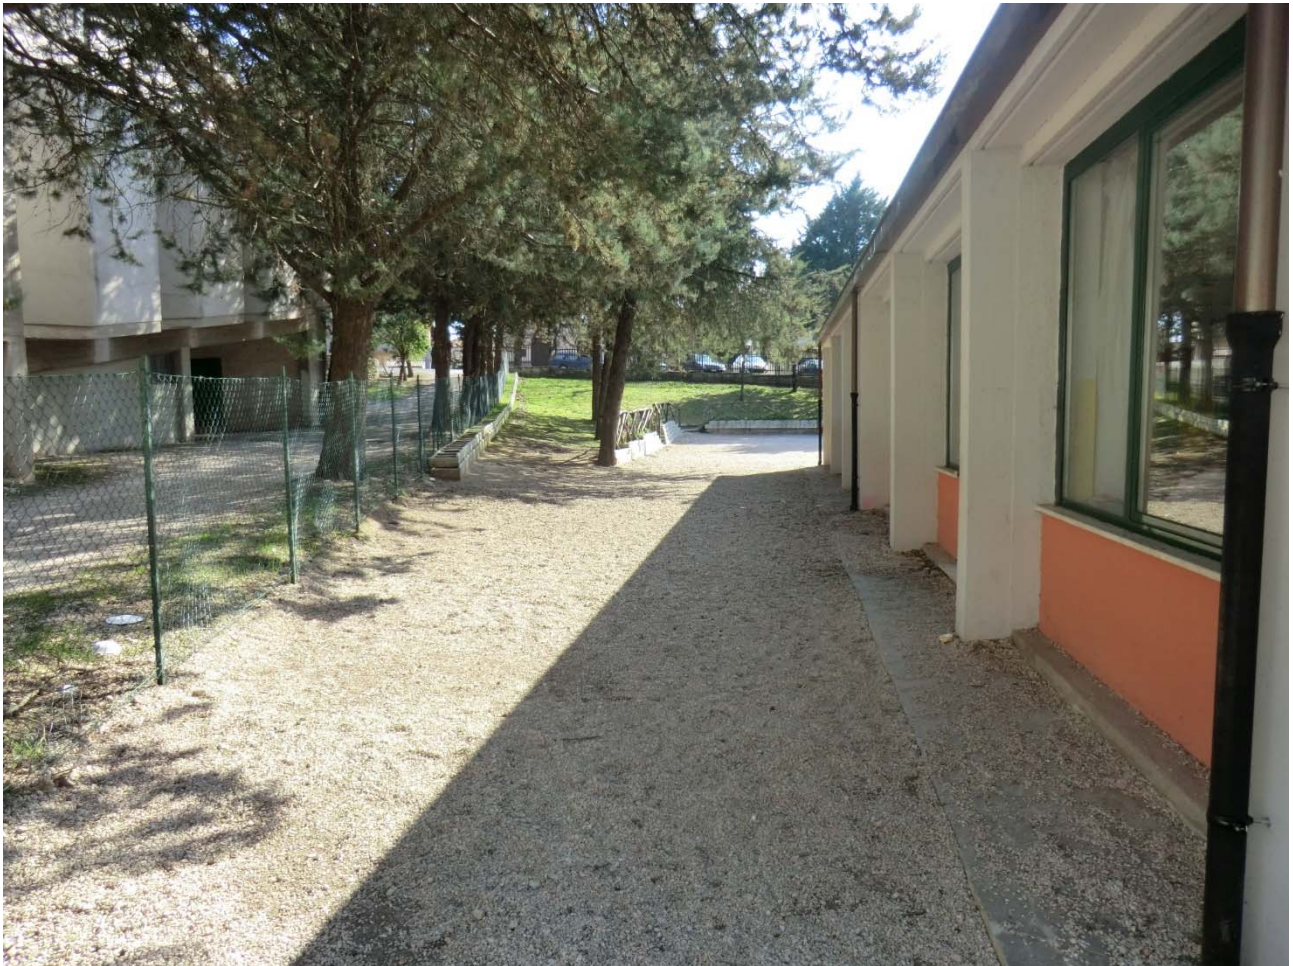
Foto n. 38 – Veduta in direzione sud dell’edificio della scuola elementare, del complesso della Chiesa della Sacra Famiglia e, sullo sfondo, del Viale della Stazione. Data scatto: 13.03.2015

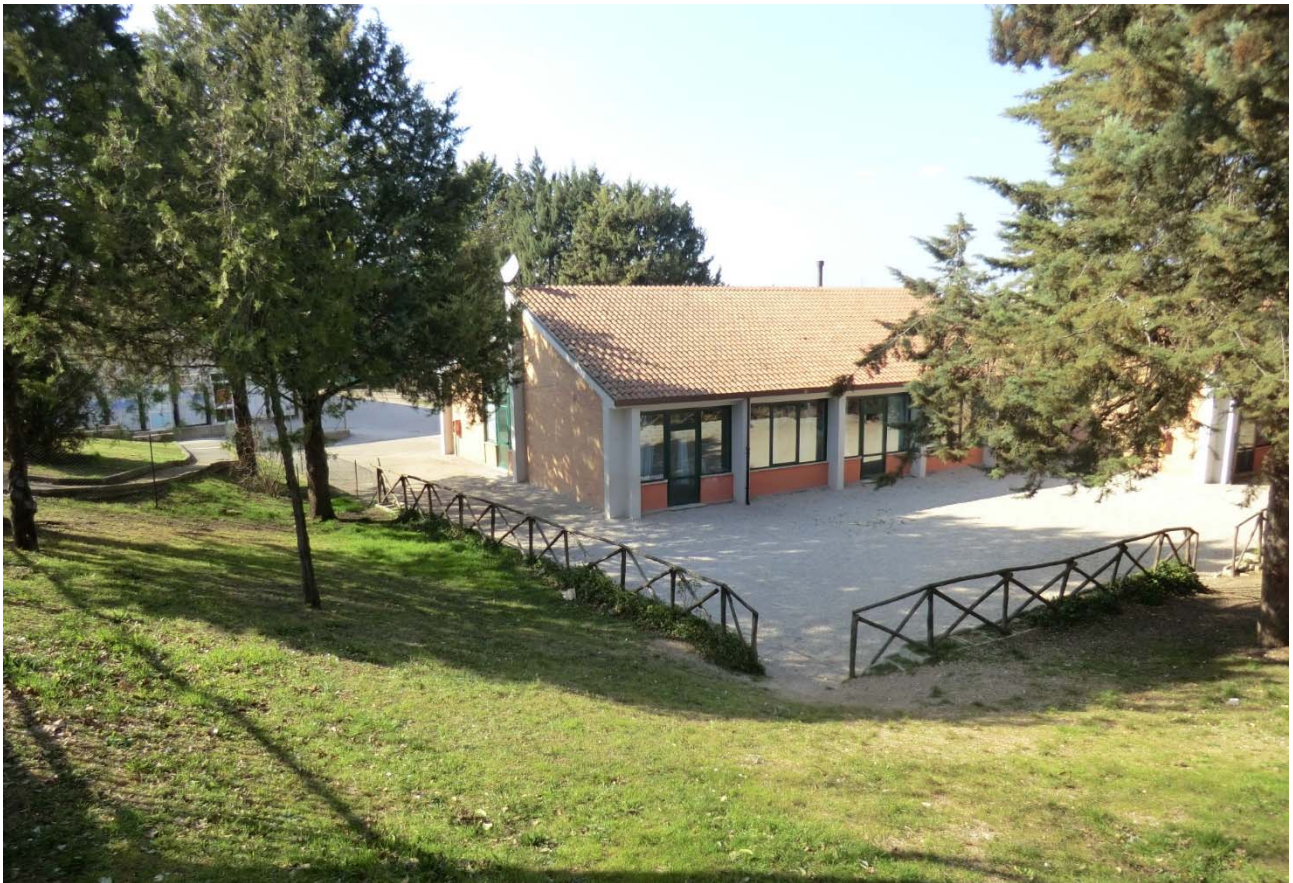
Foto n. 40 – Veduta in direzione nordovest dal Viale della Stazione.

Dall'immagine è desumibile il significativo esistente dislivello tra la quota d'imposta degli edifici scolastici e la quota del Viale della Stazione (3,71 m). Come pure è ben apprezzabile l'importanza delle coperture, sul piano percettivo e figurativo, che divengono il quinto prospetto dell'edificato, esistente e di progetto. In tal senso si rimanda ai contenuti della nota di accompagnamento della precedente Foto n. 11. Data scatto: 13.03.2015

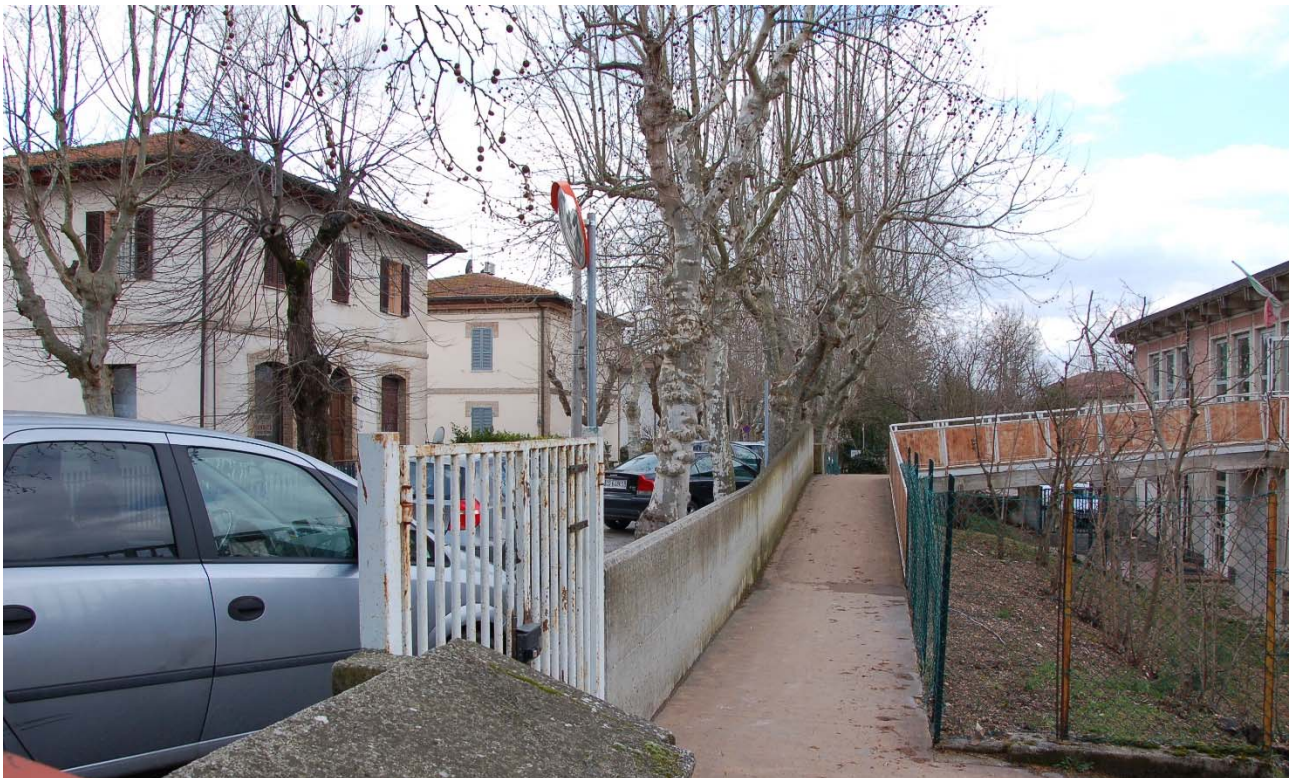
Foto n. 41 – Veduta dell'ingresso pedonale all'area scolastica dal Viale della Stazione.

Si evidenzia: la scadente qualità dell'insieme, come pure del rapporto tra area scolastica e viabilità urbana, anche segnata dalla presenza del muro/parapetto in c.a. che, innalzandosi per assecondare la pendenza della rampa, giunge ad avere altezza rispetto al Viale pari a circa 2,10 metri. Data scatto: 13.03.2015

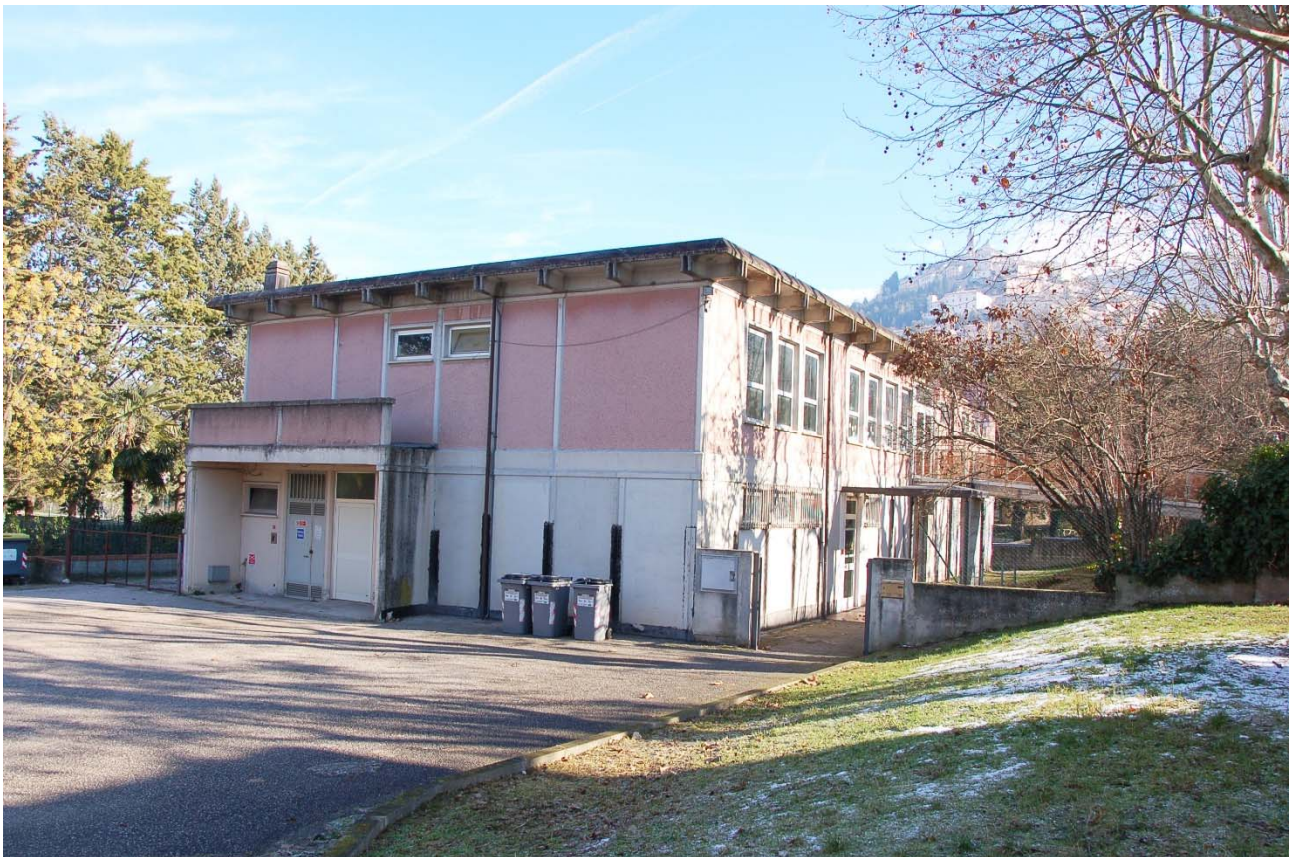
Foto n. 49 – Veduta in direzione est dell'edificio della scuola materna dall'ingresso del parcheggio scolastico. Questa immagine è stata utilizzata per la redazione di una delle elaborazioni infografiche di fotoinserimento di seguito allegate. Data scatto: 05.01.2019

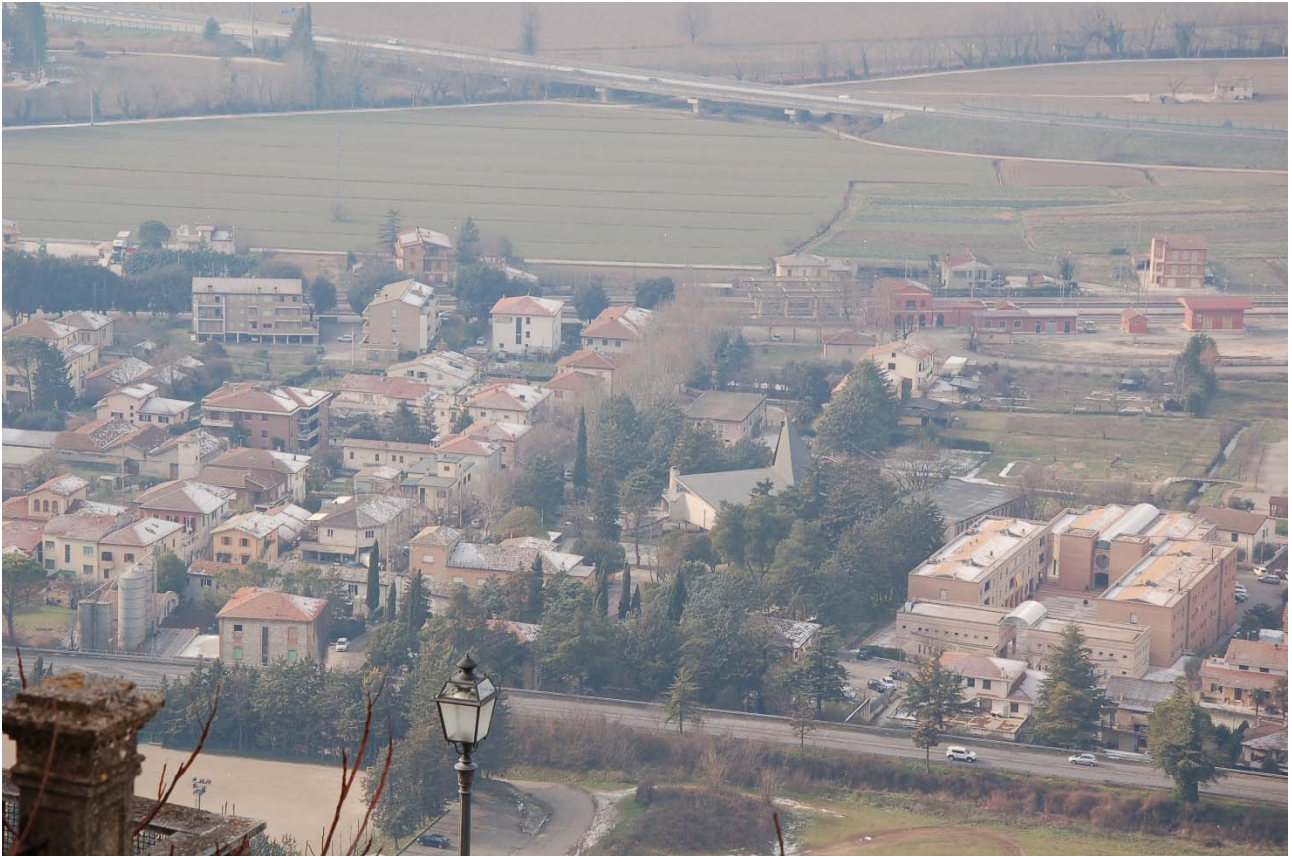
Fotoinserimento 1: a lunga distanza

STATO ATTUALE di cui alla precedente Foto n. 4
Veduta dal punto panoramico posto sul terrazzamento superiore a Via Fantosati.

Il punto di ripresa è quello posto a maggiore altezza sul versante dell'abitato di Trevi che affaccia in direzione ovest; nei superiori gradoni del Centro storico di Trevi non esistono ulteriori affacci verso Borgo Trevi. Questa immagine è stata utilizzata per la redazione dell'elaborazione infografica di fotoinserimento. Dell'area d'intervento sono limitatamente visibili le stesse porzioni dell'esistente edificato, con esclusione dell'attuale scuola elementare, e delle aree esterne pertinentziali della precedente Foto 3. Data scatto: 05.01.2019

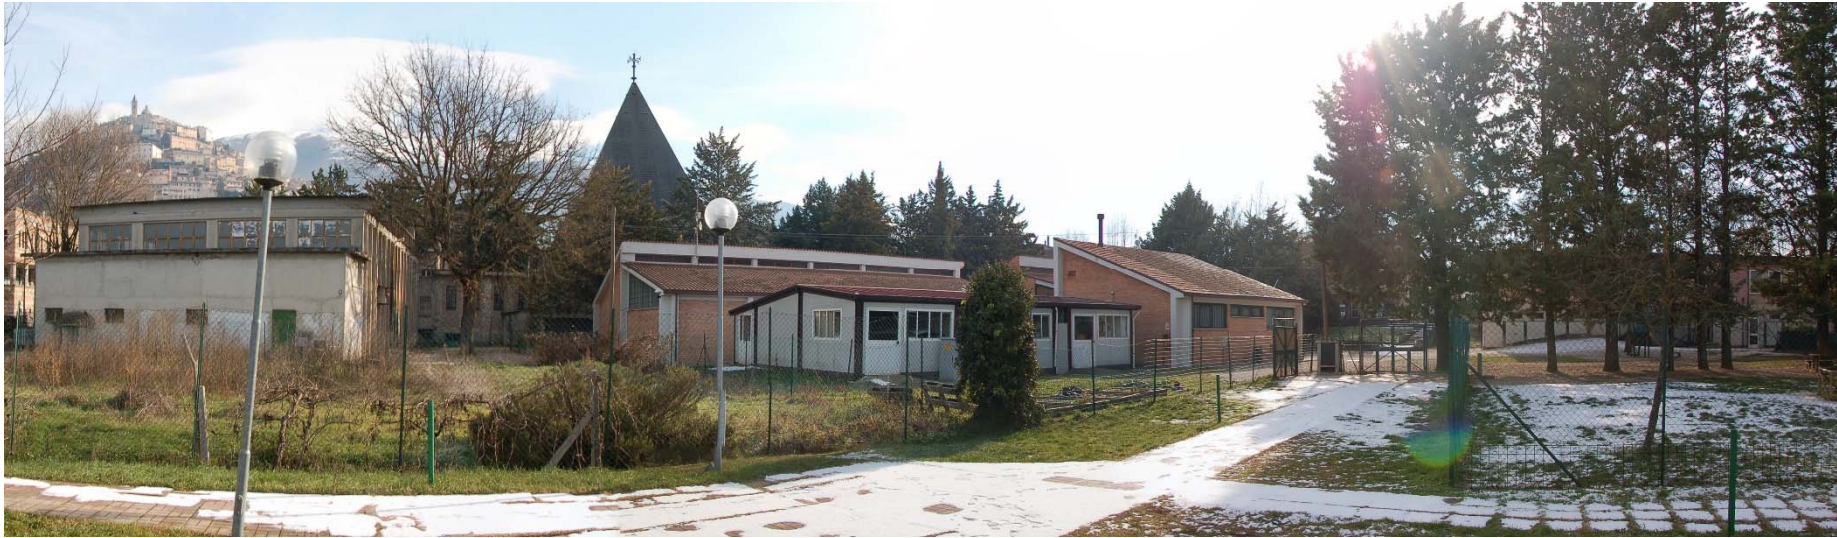
Fotoinserimento 2: a media distanza

STATO ATTUALE di cui alla precedente Foto n. 13
Veduta a visuale ampia dall'area a verde pubblico attrezzato

Foto n. 13 – Veduta a visuale ampia dall'area a verde pubblico attrezzata. Questa immagine è stata utilizzata per la redazione di una delle elaborazioni infografiche di fotoinserimento, di seguito allegate, anche perché il progetto prevede che l'ingresso al nuovo complesso scolastico affacci sull'area a verde pubblico attrezzata. L'analisi della foto evidenzia la predominanza, dimensionale e spaziale, della copertura dell'aula liturgica e della palestra parrocchiale rispetto all'esistente scuola elementare, la cui altezza massima è pari alla massima altezza dei nuovi corpi di fabbrica di progetto. Sullo sfondo, in alto a sinistra, è visibile il Centro Storico di Trevi, la cui percezione non sarà minimamente impedita dai nuovi corpi di fabbrica previsti. Data scatto: 05.01.2019

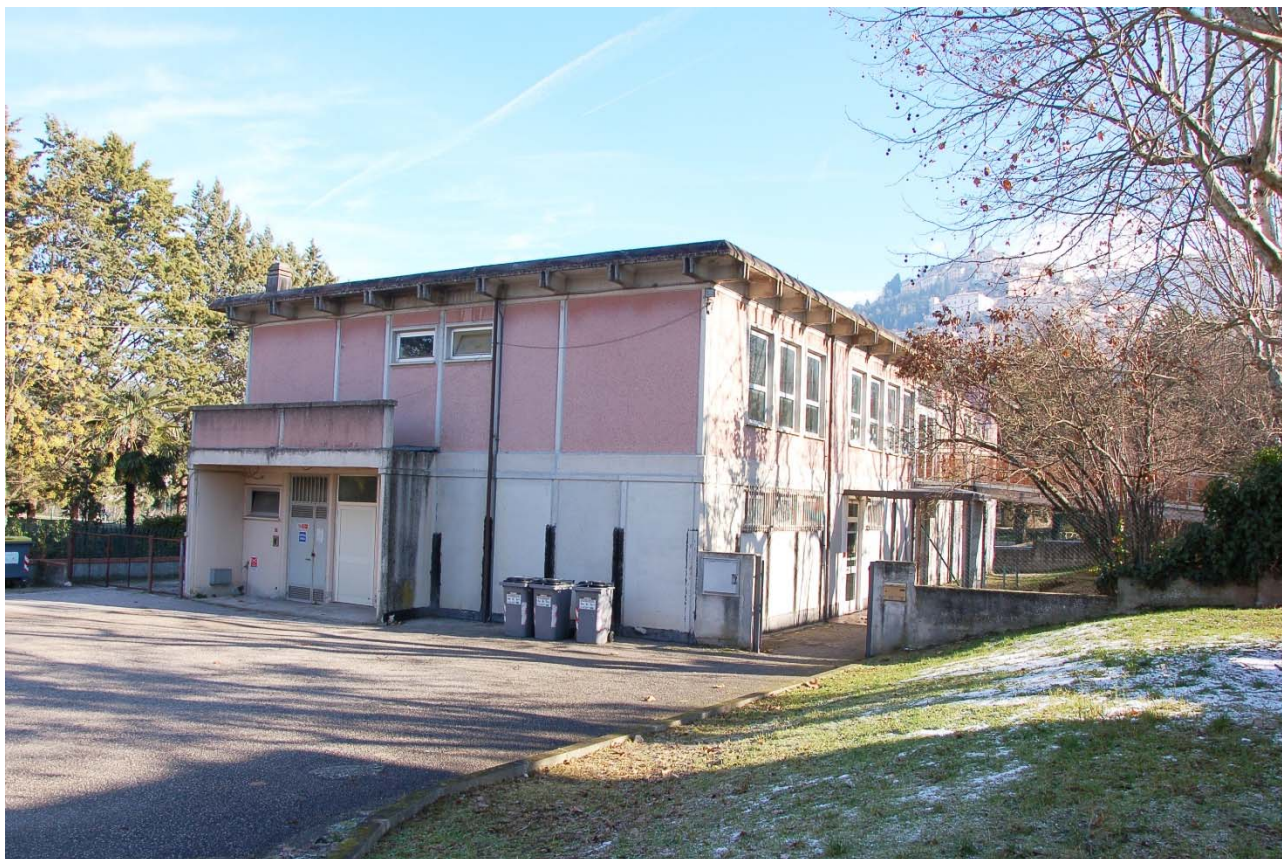
Fotoinserimento 3: a media distanza

STATO ATTUALE di cui alla precedente Foto n. 49
Veduta in direzione est dell'edificio della scuola materna dall'ingresso del parcheggio scolastico.
